## Barrage à poutrelles de Vouvray

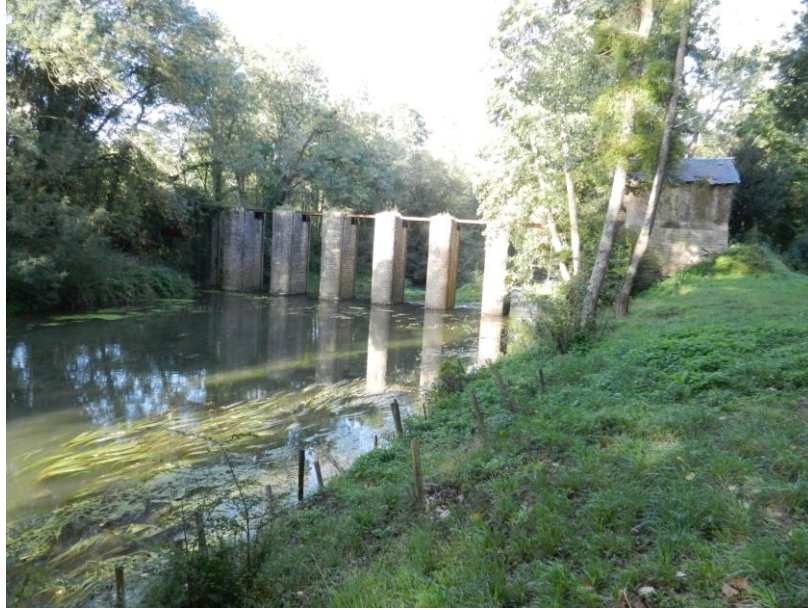
L'ouvrage est situé sur la Cisse à 150 mètres en amont du pont routier, mais l'accès y est compliqué et nécessite de rentrer sur une propriété privée.

Il avait également un rôle majeur dans l'écoulement du cours d'eau du fait de la faible largeur des pertuis (2,20m). En effet c'est un piège à tous les arbres ou troncs qui sont emportés par la Cisse. A chaque montée d'eau des embâcles se forment au niveau des piles et entravent la libre circulation des poissons et l'écoulement de la rivière.

Il serait urgent de restaurer cet équipement d'utilité publique car il n'en reste que quelques exemplaires sur le Pays.

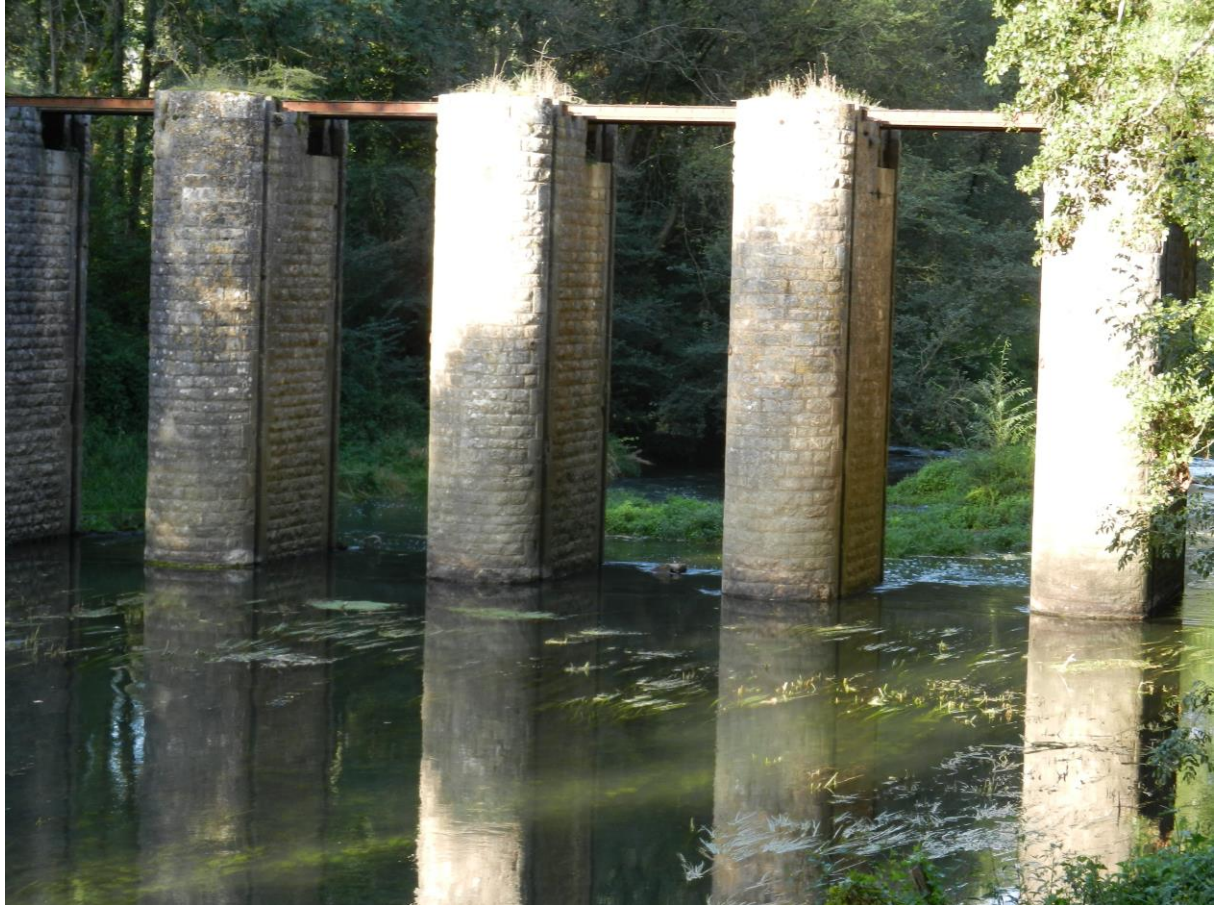
Il ne reste que quelques poutres de cette époque. Elles sont encore dans la ruine de l'abri.

Un petit escalier permet d'y accéder le long du bâtiment rive droite. Les treuils à tambours ont disparu mais il reste la passerelle-marchepieds en tôle striée, d'une largeur de 1,60 m, qui permettait de disposer les poutrelles et d'aller d'une pile à une autre. Au départ cette passerelle était d'une largeur de 1,20m et constituée de madriers de chêne comme les poutrelles. Les gorges des piles ont été taillées dans des pierres issues de la carrière de Vernou (Rue neuve).

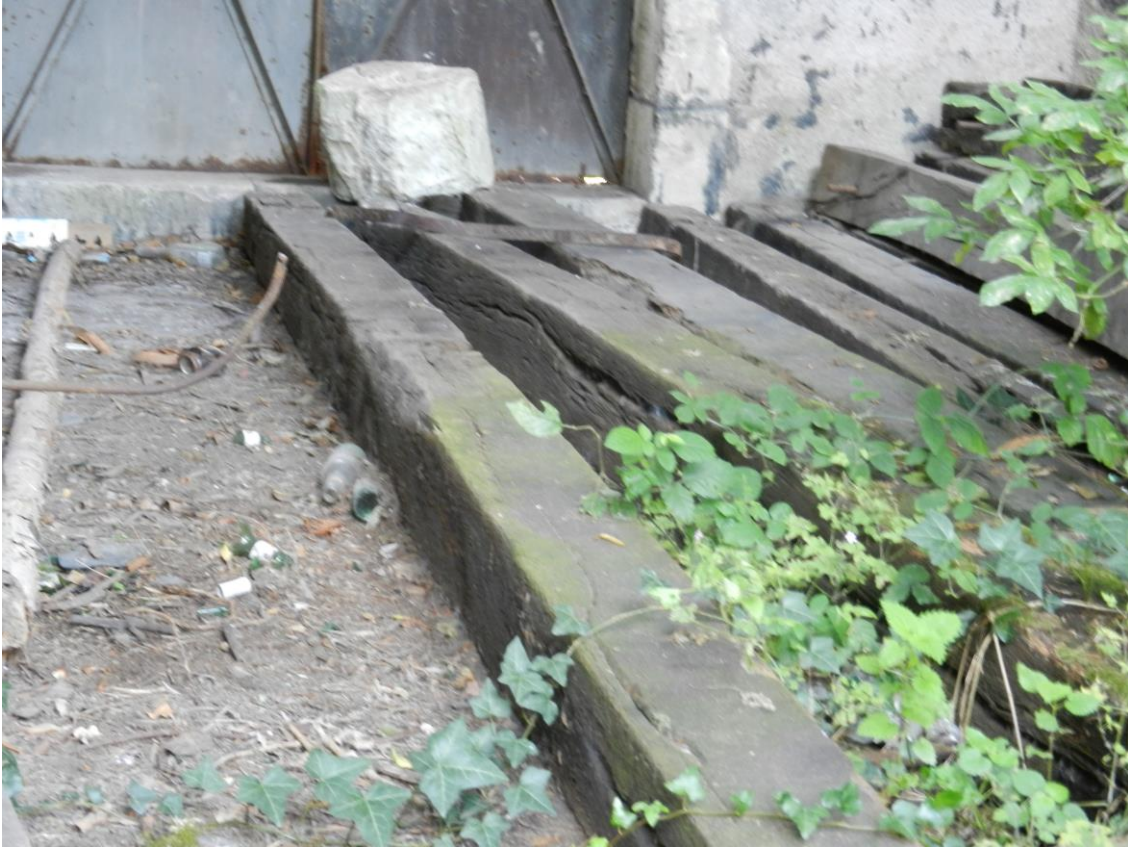
Il ne reste de cette époque qu'une douzaine de poutrelles.

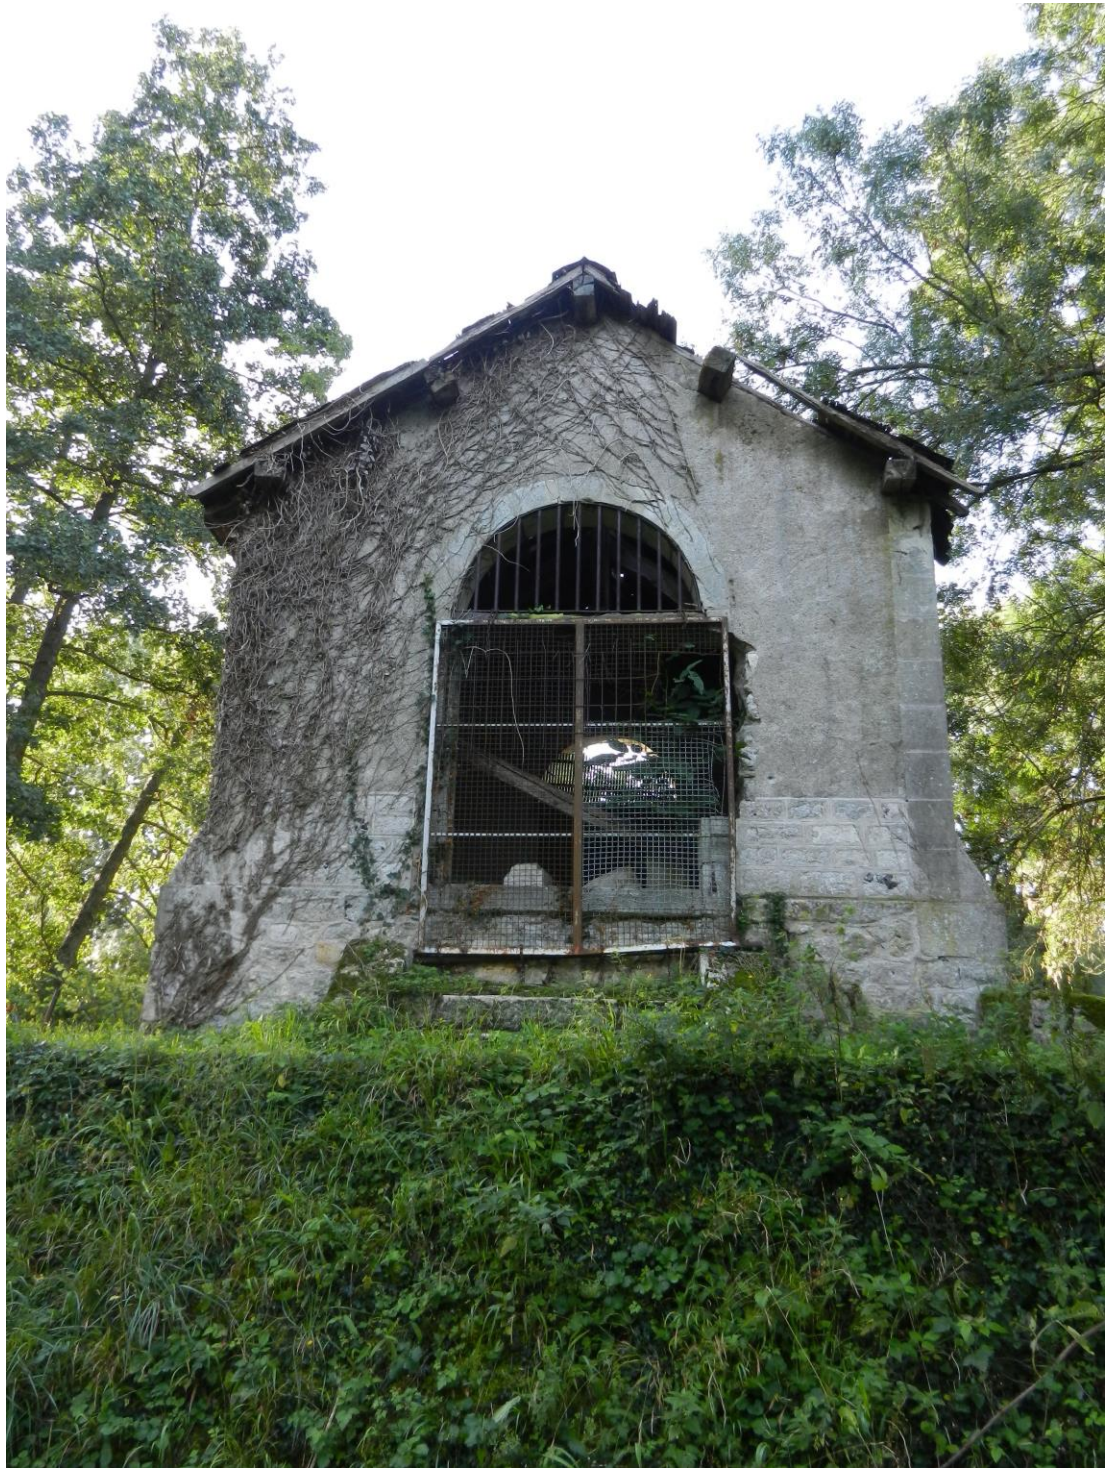
L'abri mériterait une restauration importante de la charpente et couverture avant sa disparition.
